# TUNNEL ENGELBERG

## Fotographische Dokumentation

Auftrags Nr.: 51602	Format: A4	Fläche:	Datum: Dez. 2009
Erstellt: Bus/Fan	Kontrolliert: Tar	Genehmigt: Tar	zb Registratur Code:
A	A	A	
B	B	B	
C	C	C	<b>981.6-R-41</b>
D	D	D	Bericht Nr.: <b>51602-F31</b>

# **zb – STEILRAMPE TUNNEL ENGELBERG GRAFENORT – ENGELBERG 2001 - 2009**

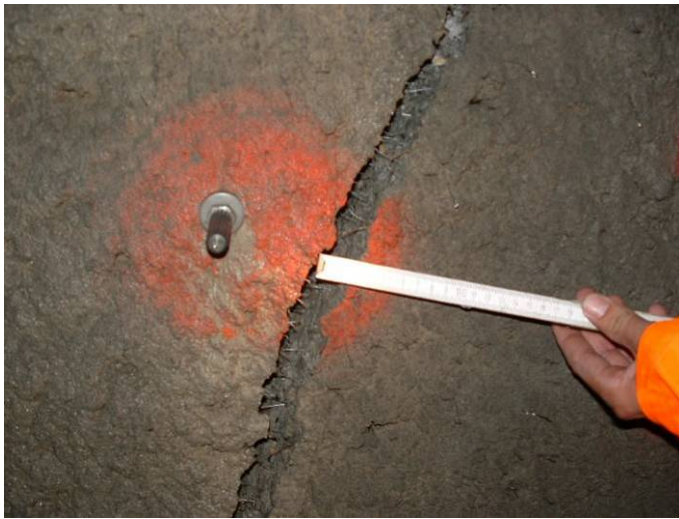
Bild 92

Bild 92: Schäden am Gewölbe des druckhaltigen Ausbaus

Die Wassermassen, insbesondere der Wasserdruck, haben, zusätzlich zum Wassereinbruch, zu einer massiven Beschädigung des 80 cm starken Gewölbes (Risse und Abplatzungen) im Bereich der Quintnerkalkstrecke geführt.

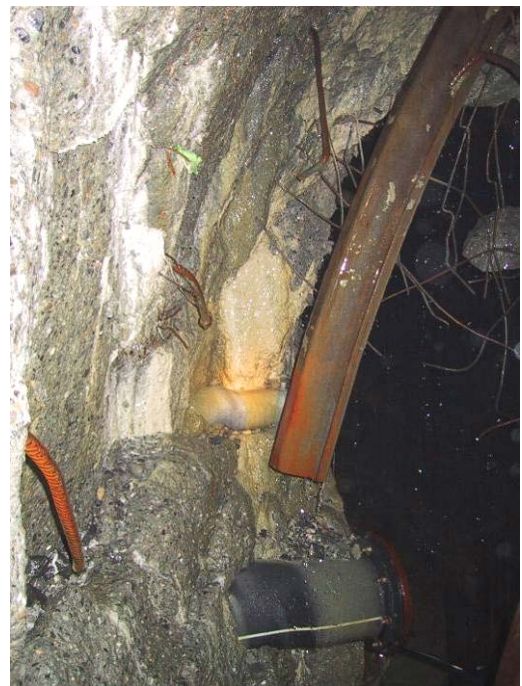
Bild 94

Bild 94: Beschädigtes Gewölbe im Bereich der Einbruchstelle
